**RICOGNIZIONE URBANA**

# BRT a San Sisto

*Esiti visibili dei lavori, qualità dello spazio pubblico e criticità da correggere*

Comune di Perugia - quartiere di San Sisto

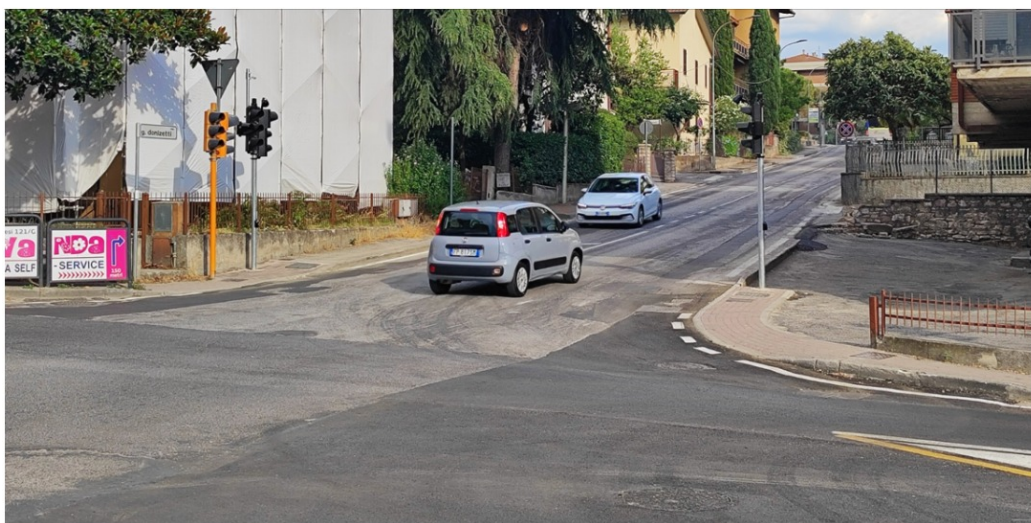
### Via Donizetti: percorso su un solo lato

Il marciapiede visibile è stretto e non garantisce una continuità chiara su entrambi i lati. In un nodo semaforizzato, il pedone dovrebbe poter leggere immediatamente dove attraversare e come proseguire.

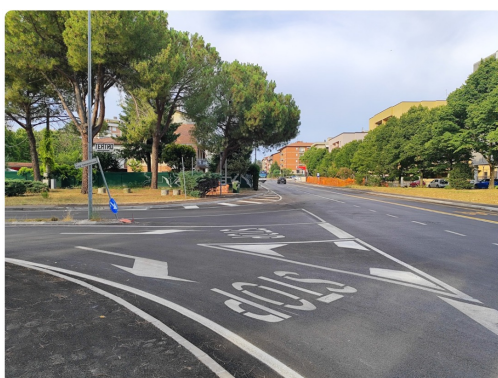
### Via dalla Piccola: attraversamenti poco intuitivi

La geometria dell'incrocio e il cordolo centrale non costruiscono una traiettoria pedonale semplice e diretta.

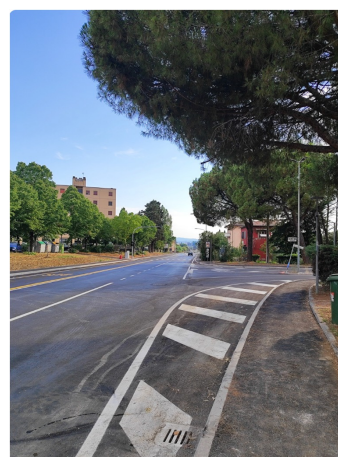
### Spazio residuo affidato alla segnaletica

La zona zebraata avrebbe potuto diventare un avanzamento fisico del marciapiede, riducendo la distanza di attraversamento e la velocità di svolta.

La segnaletica orizzontale organizza il traffico, ma non sostituisce la protezione di un marciapiede fisico. Cordoli, isole salvagente e avanzamenti pedonali possono rendere il percorso più evidente e sicuro.

| Priorità | Tema | Intervento |
|---|---|---|
| 2 - Immediata | Attraversamenti | Inserire attraversamenti mancanti sulle vie laterali; trasformare zebraure residuali in isole o avanzamenti pedonali dove tecnicamente possibile. |

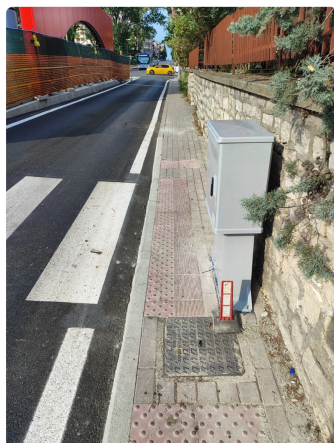
#### Percorso tattile interrotto

Il tracciato tattile termina contro un armadio tecnologico. La collocazione dell'ostacolo annulla la funzione di orientamento e riduce ulteriormente la sezione utile

Riposizionare gli armadi stradali; correggere il tracciato tattile; verificare larghezze e pendenze; svolgere un audit inclusivo prima della messa in esercizio. In un intervento di riqualificazione complessiva, un marciapiede non dovrebbe limitarsi a rispettare la larghezza minima prevista, ma offrire un percorso pedonale **ampio, continuo e realmente accessibile**.

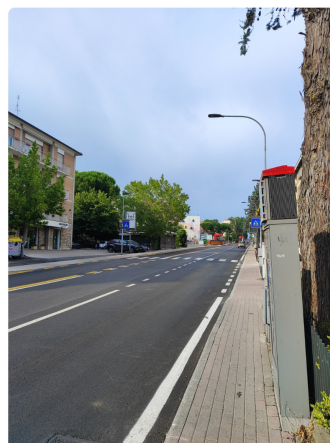
#### Marciapiede ristretto dagli impianti

Per un lungo tratto il marciapiede mantiene una larghezza inferiore ai **150 cm**, nonostante la riqualificazione. In corrispondenza delle cabine tecnologiche la larghezza utile si riduce ulteriormente. Il dato puntuale va verificato con un rilievo, ma la strozzatura è visivamente evidente.

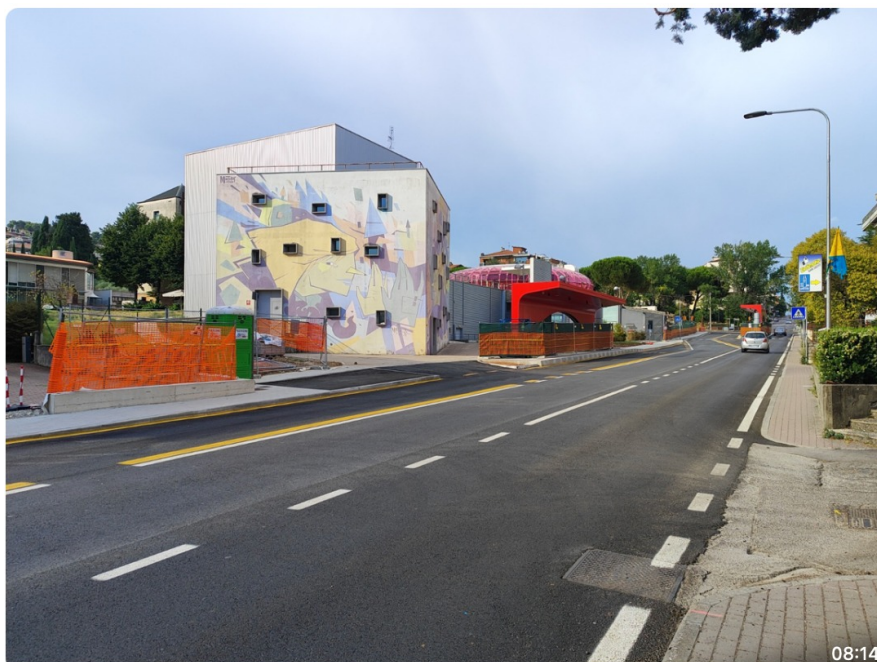
#### Viale San Sisto: carreggiata rinnovata, margini pedonali diseguali

Il nuovo assetto stradale è leggibile e ordinato, ma il rapporto tra ampiezza della carreggiata e spazio pedonale resta sbilanciato in alcuni tratti. La qualità di un corridoio BRT dipende anche dall'ultimo tratto percorso a piedi.

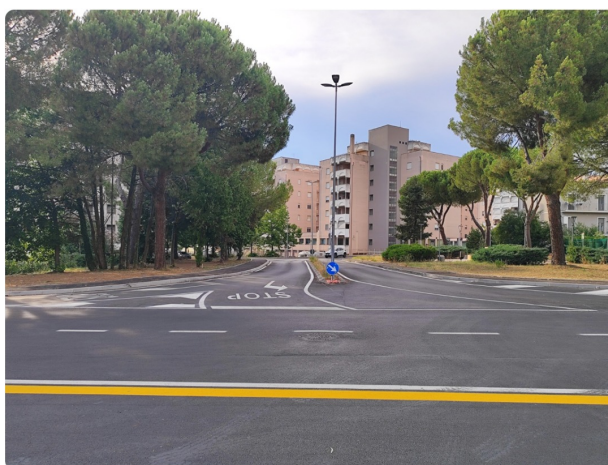
**Via dalla Piccola: intersezione sovradimensionata**

L'ampiezza complessiva dell'incrocio contrasta con il carattere residenziale. Un disegno più compatto potrebbe ridurre raggi di svolta e distanze di attraversamento.

| Priorità | Tema | Intervento |
|---|---|---|
| 3 - Breve termine | Geometria stradale | Ridurre raggi di svolta e distanze di attraversamento; introdurre elementi di moderazione della velocità e una geometria coerente con il ruolo urbano del viale.. |

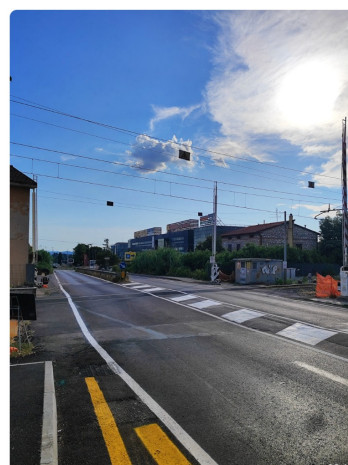
**Passaggio a livello: nodo fragile**

Il nodo ferroviario resta delicato per la continuità del servizio e per la sicurezza dei percorsi laterali.

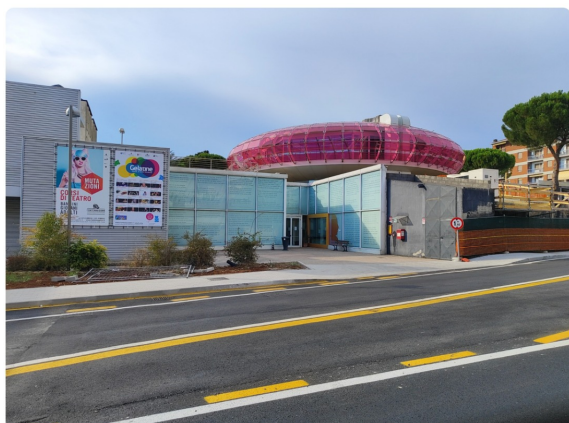
**Biblioteca: fronte più esposto**

La rimozione degli alberi davanti all'edificio rende lo spazio più minerale e meno ombreggiato. È importante rendere pubblico il piano di ripristino e i tempi necessari per ricostituire la copertura arborea.

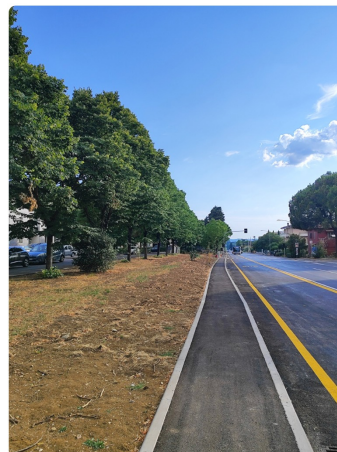
**Viale: marciapiede minimo, banchina più ampia**

La perdita di siepi e alberature è percepibile; il nuovo percorso pedonale rimane stretto mentre la fascia laterale si amplia. La sezione potrebbe accogliere più verde e superfici permeabili.

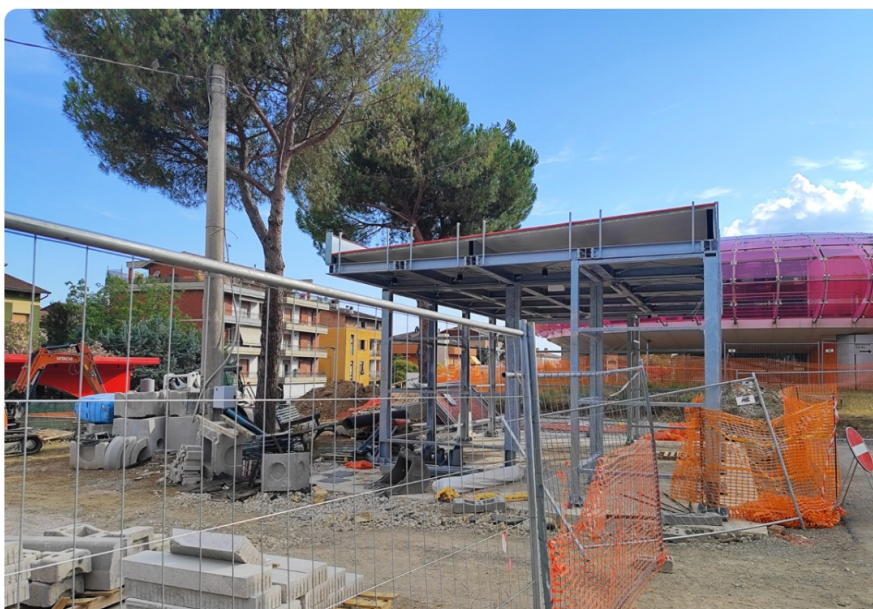
**Cantiere presso l'area della biblioteca**

La foto documenta una fase di trasformazione ancora in corso. Occorre distinguere le occupazioni temporanee di cantiere dalle perdite permanenti e verificare il saldo finale di suolo permeabile, alberature e ombreggiamento.

Per ogni tratto: alberi rimossi e piantati, specie e dimensioni, superfici impermeabilizzate e depavimentate, ombra prevista a 5 e 10 anni, manutenzione e irrigazione di attecchimento.
